Projekt: Dachsanie rung Gebäude Kaufbeurer Straße 3 a in 87634 Obergünzburg

Firma: Zimmerei Reuter, Kemptner Straße 29, 87634 Obergünzburg

Maßnahmenbeschreibung für die Dachsanie rung:

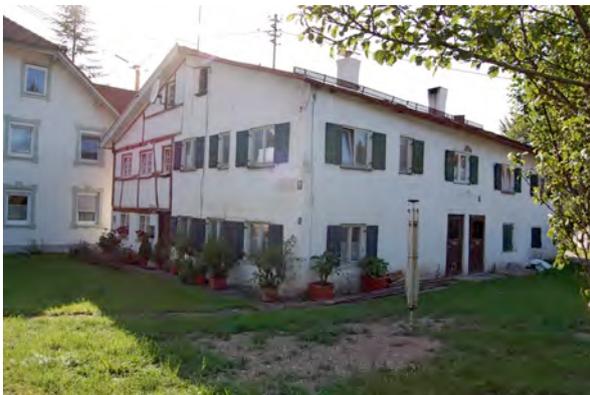
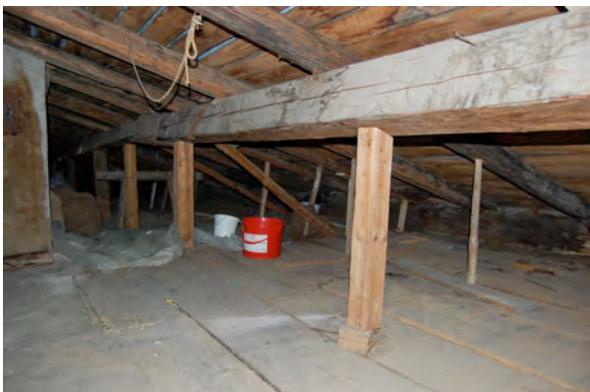
Es wurde auch festgestellt, daß durch den Umbau des Nachbardoppelhauses Kaufbeurer Straße 4a in der Vergangenheit, die Dach-und Sparrenanbindung des gemeinsamen Daches am First gekappt worden ist. Aus diesem Grund hat sich der Dachstuhl etwas zur Außenlängswand/ Traufe hin verschoben. Dies ist ersichtlich durch die Lage der bestehenden Mittelpfette, die Schräg zu den Mittelstützen steht.

Bei der Begehung des Dachstuhles mit dem Statiker Herr Schmid aus Unterschwarzenberg wurde bei der bestehenden Mittelpfette eine vollständige Pfettendurchfäule entdeckt, die in der Vergangenheit durch eine Dachundichtigkeit entstand. Die Mittelpfette ist im zweiten Binderfeld vom Ortgang weg, auf eine Länge von 12 cm komplett weggefault, die angrenzenden Pfettenteile sind auf eine Länge von ca. 1 Meter zu beiden Seiten morsch und nur noch gering tragfähig. Eine Durchlaufwirkung der Mittelpfette ist nicht mehr gegeben, was sich in der Verformung der Mittelpfette im ersten Binderfeld zeigt.

2-nach Statik ist die bestehende Mittelpfette durch geeignete Maßnahmen statisch zu ertüchtigen, die Durchlaufwirkung ist wieder herzustellen, z.B. durch einen zusätzlich an der Rückseite der Mittelpfette aufgebrachte U-Stahlprofile, sowie an der Vorderseite an der Fäulstelle. Alternativ mit einer Holzkonstruktion von zwei Holzbügen (schräge Stützen), die an der Mittelstütze neu angebracht werden, um die große Spannweite des ersten Binderfeldes zu minimieren, in Verbindung mit einer aufgebrachten Holzplatte im Bereich Stütze-Büge und Mittelpfette. Absprache mit Zimmermann, Statiker und Architekt auf der Baustelle bei Beginn der Arbeiten.

der Einbau von fünf zusätzlichen Sparren 6/14 in Binderebene, die neben einen Bestandssparren gelegt werden, Einbau einer Dreischichtplatte Holz, d= 57 mm, die auf die Sparren gelegt wird und zusammen mit den Bestandssparren von oben statisch verschraubt werden, um die Lasten entsprechend von Binderfeld zu Binderfeld zu leiten.

4- Zusätzlich zu den Sparren in Binderebene werden zwischen Fußpfette und Mittelpfette eine Schwelle und ein Zugstrebe eingebaut, um gegen den Schub des Bestandsdaches nach außen hin entgegenzuwirken und das Dach zusätzlich zu stabilisieren.
